**ЗАКЛЮЧЕНИЕ  
экспертизы промышленной безопасности**

**«Здание котельной КВГМ и БКЗ ТЭЦ-1 структурного  
подразделения «Приморские тепловые сети»**

**Филиал «Приморская генерация»**

**АО «Дальневосточная генерирующая компания»**

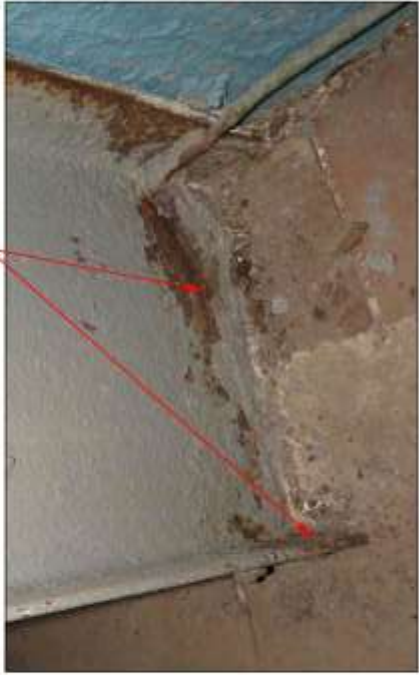
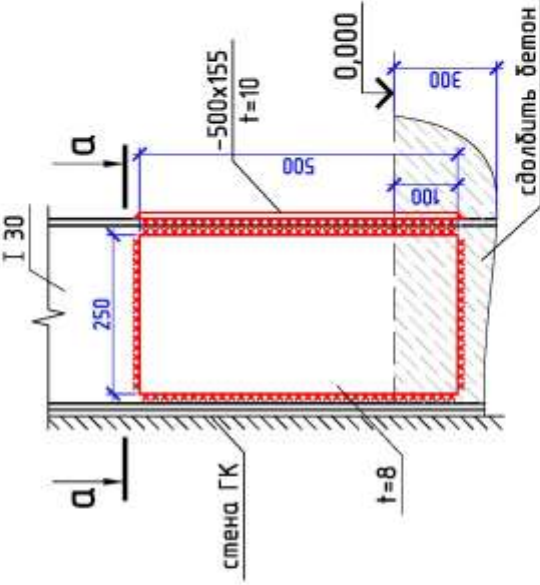
№ дефекта	Описание, фото дефекта	Способ устранения дефекта
1	<p>1. Коррозия основания факдерковой стойки с уменьшением металла, значение момента сопротивления фактического сечения <math>W</math> менее <math>0,9W</math> проектного: от <math>m</math>. 0,000 - оси «Е'/9»; всего 1 стойка (смотри лист 15 и таблицу 11 на листах 100-102).</p>

<p>1. Сдолбить бетон полов на глубину 300мм.  2. Место усиления очистить от грязи и продуктов коррозии при помощи ручного или механизированного инструмента до 3-4 степени очистки по ГОСТ 9.402-2004.  3. Выполнить усиление стойки согласно схеме.  4. Материал элементов усиления из стали С245 по ГОСТ 27772-2015.  5. Сварные швы <math>k_t=6mm</math>.  6. Сварку производить электродами типа Э42А по ГОСТ 9467-75*.  7. После восстановления бетон полов.</p>

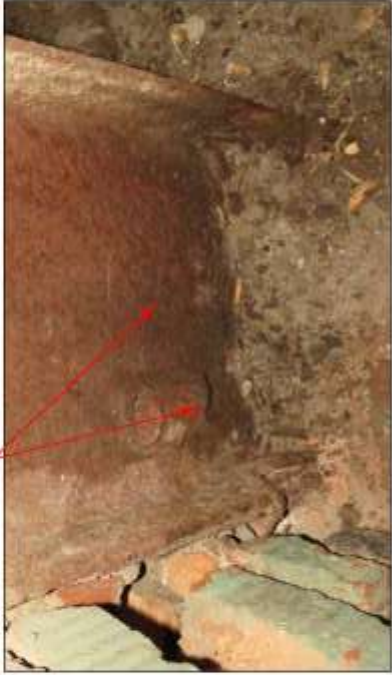
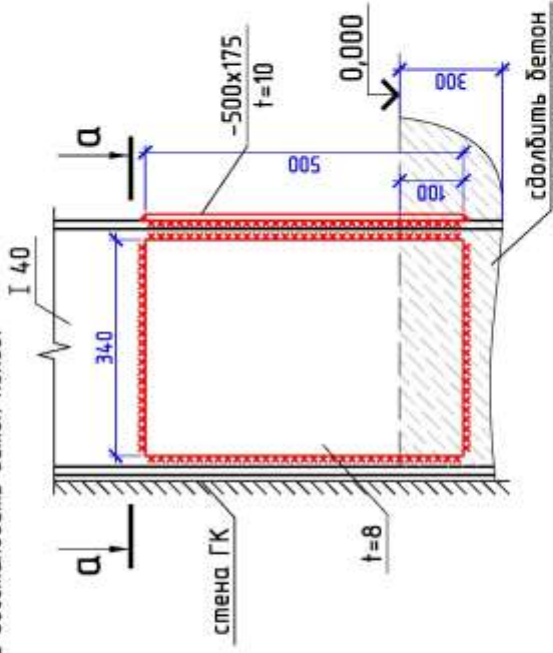
№ дефекта	Описание, фото дефекта	Способ устранения дефекта
2	<p>1. Коррозия основания факеркавых споек с упонением металла, значение момента сопротивления фактического сечения <math>W</math> менее <math>0,9W</math> проектного: от <math>0,000</math> - оси «Ж'/9», «9/Г'-Д'»; всего 2 стойки (смотри лист 15 и таблицу 11 на листах 100-102).</p>

<p>1. Сдолбить бетон на глубину 300мм.  2. Место усиления очистить от грязи и продуктов коррозии при помощи ручного или механизированного инструмента до 3-4 степени очистки по ГОСТ 9.402-2004.  3. Выполнить усиление стойки согласно схеме.  4. Материал элементов усиления из стали С245 по ГОСТ 27772-2015.  5. Сварные швы <math>k_t=6</math>мм.  6. Сварку производить электродами типа Э42А по ГОСТ 9467-75*.  7. После восстановления бетон полов.</p>

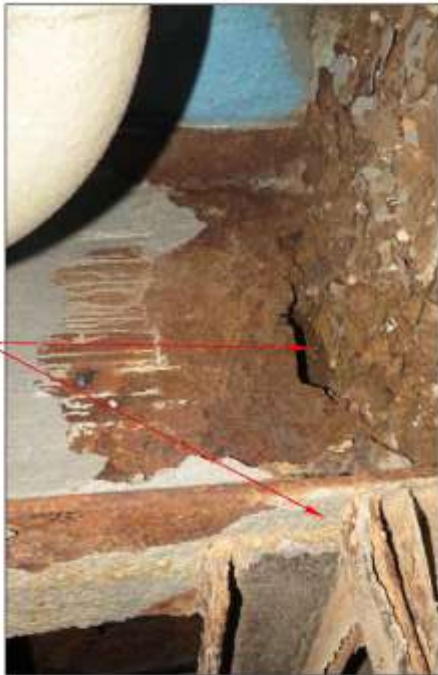
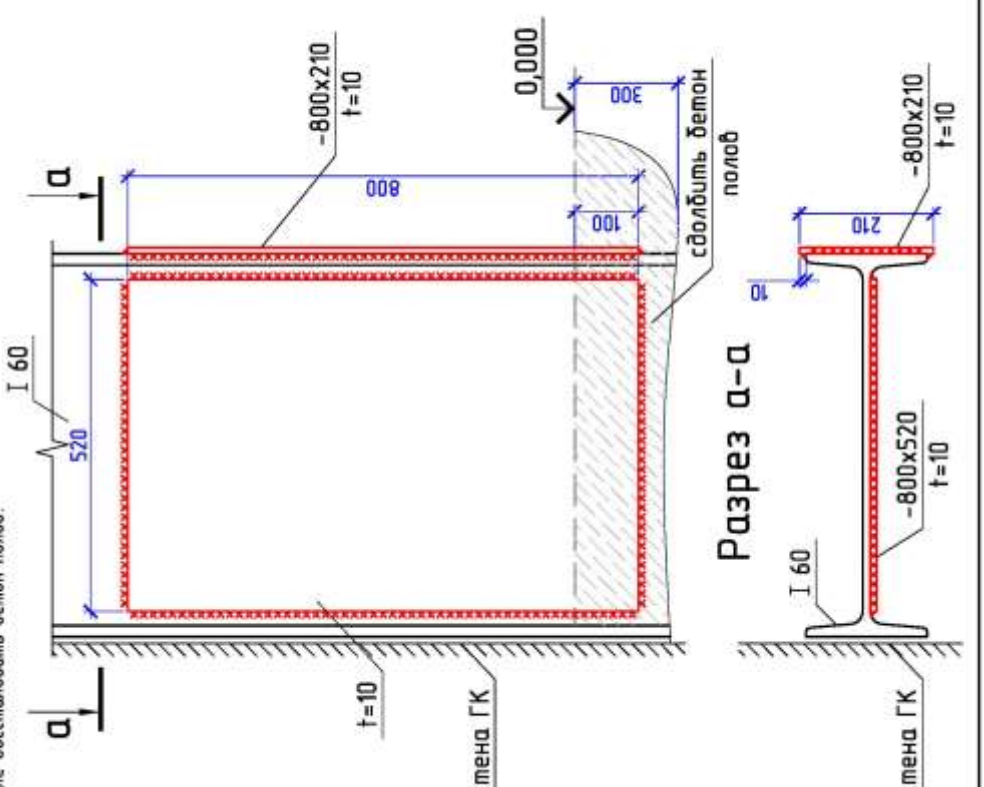
№ дефекта	Описание, фото дефекта	Способ устранения дефекта
З	<p>1. Коррозия основания факдерковых стоек с утонением металла, значение момента сопротивления фактического сечения <math>W</math> менее <math>0,9W</math> проектного: отм. 0,000 – оси «В'/9», «Г'/9»; всего 2 стойки (смотри лист 15 и таблицу 11 на листах 100-102).</p>

<p>1. Сдолбить бетон полов на глубину 300мм.  2. Место усиления очистить от грязи и продуктов коррозии при помощи ручного или механизированного инструмента до 3-4 степени очистки по ГОСТ 9402-2004.  3. Выполнить усиление стойки согласно схеме.  4. Материал элементов усиления из стали С245 по ГОСТ 27772-2015.  5. Сварные швы <math>k_t=6</math>мм.  6. Сварку производить электродами типа Э42А по ГОСТ 9467-75*.  7. После восстановления бетон полов.</p>

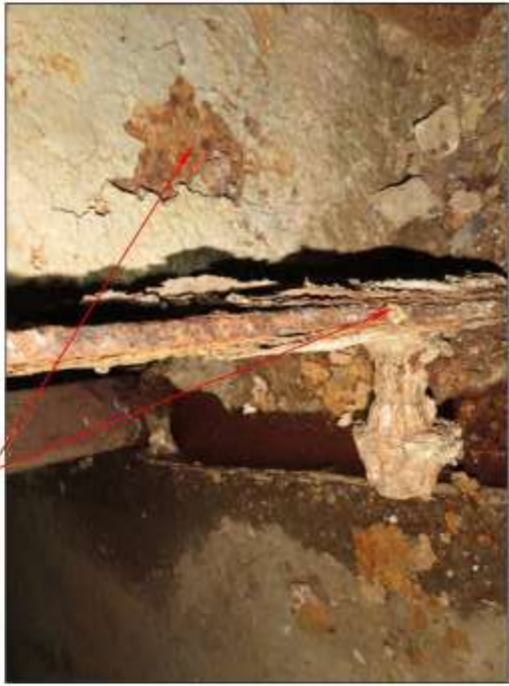
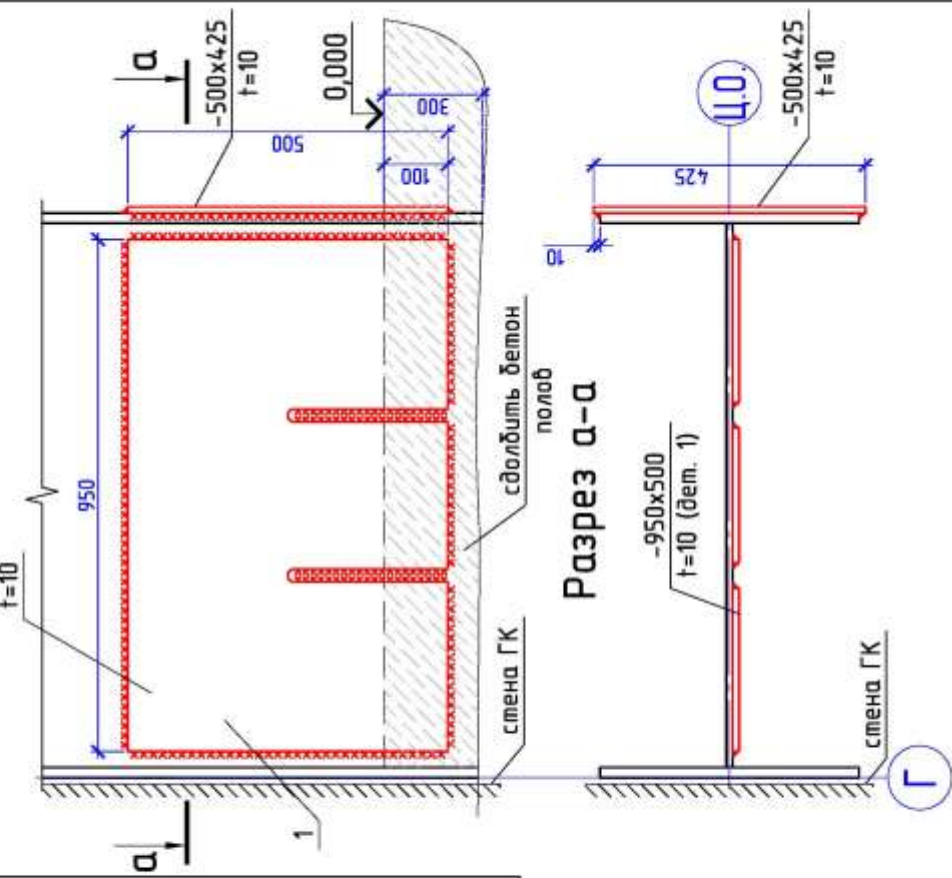
№ дефекта	Описание, фото дефекта	Способ устранения дефекта
4	<p>1. Коррозия основания колонн с утонением металла, значение момента сопротивления фактического сечения <math>W</math> менее <math>0,9W</math> проектного: отм. 0,000 – оси «Г/9», «Г/8», «Г/7», «Г/5», «Г/4», «Г/3», «Г/2», «Г/1»; всего 8 колонн с утонением стенок и полки (смотри лист 15 и таблицу 11 на листах 100-102).</p>

<p>1. Сдолбить бетон полов на глубину 300мм.  2. Место усиления очистить от грязи и продуктов коррозии при помощи ручного или механизированного инструмента до 3-4 степени очистки по ГОСТ 9.402-2004.  3. Выполнить усиление колонны согласно схеме.  4. Материал элементов усиления из стали С245 по ГОСТ 27772-2015.  5. Сварные швы к-бмм.  6. Сварку производить электродами типа Э42А по ГОСТ 9467-75*.  7. После восстановления бетон полов.</p>

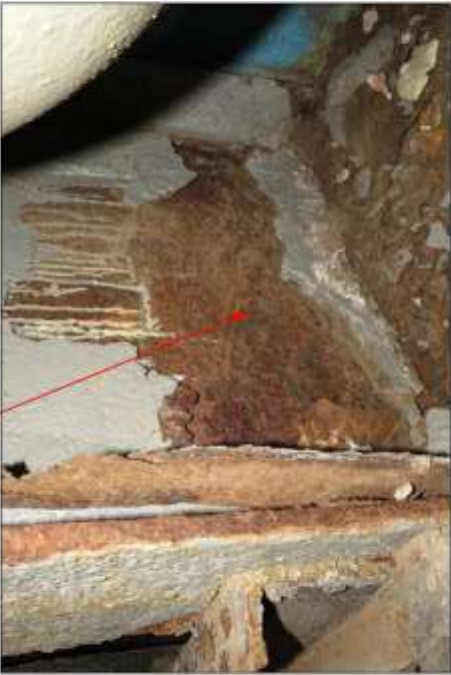
16	<p>1. Разрушение антикоррозионной защиты каркаса здания. Местная коррозия, охватывающая до 20% поверхности металла каркаса.</p>

<p>1. Устранить причины коррозионных процессов:</p> <ul style="list-style-type: none"> <li>- устранить протечки в технологических трубопроводах;</li> <li>- отремонтировать кровлю.</li> </ul> <p>2. Устранить все дефекты металлоконструкций каркаса согласно текущей ведомости.</p> <p>3. Тщательно очистить конструкции каркаса здания от продуктов коррозии при помощи ручного или механизированного инструмента до 3-4 степени очистки по ГОСТ 5494-95.</p> <p>4. Покрыть все металлоконструкции каркаса котла на два раза лаком ПФ-170 ГОСТ 15907-70 с 10-15% алюминиевой пудры ГОСТ 5494-95.</p>

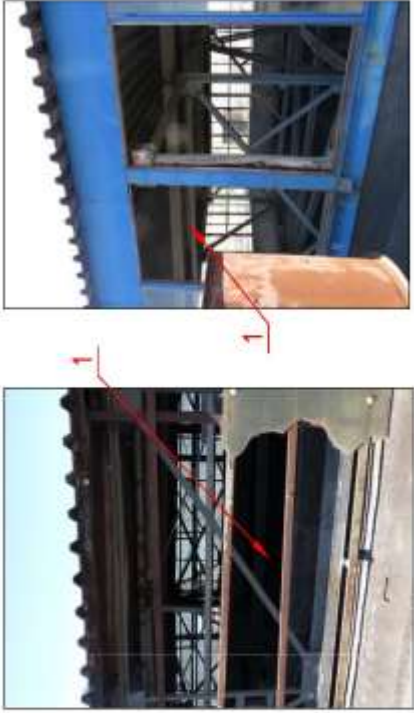
<p>1. Восстановить огнезащиту металлических конструкций лестничной клетки.</p>
40	<p>1. Разрушено светопропускающее стеновое ограждение фонарей: оси «8/Д'-Г'», «Г'-В'/6-3», «Г'/13'-15'»; приблизительная площадь разрушенного ограждения 4,00м² (см. лист 59).</p>

<p>1. Восстановить светопропускающее стеновое ограждение фонарей по отдельному разработанному проекту.</p>
