**ЗАКЛЮЧЕНИЕ  
экспертизы промышленной безопасности**

**«Здание котельной КВГМ и БКЗ ТЭЦ-1 структурного  
подразделения «Приморские тепловые сети»**

**Филиал «Приморская генерация»**

**АО «Дальневосточная генерирующая компания»**

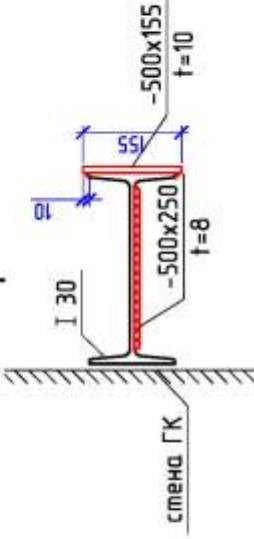
<p>Разрез а-а</p>

№ дефекта	Описание, фото дефекта	Способ устранения дефекта
1	<p>1. Коррозия основания факдерковой стойки с уменьшением металла, значение момента сопротивления фактического сечения <math>W</math> менее <math>0,9W</math> проектного: от <math>m</math>. 0,000 - оси «Е'/9»; всего 1 стойка (смотри лист 15 и таблицу 11 на листах 100-102).</p>

<p>1. Сдолбить бетон полов на глубину 300мм.  2. Место усиления очистить от грязи и продуктов коррозии при помощи ручного или механизированного инструмента до 3-4 степени очистки по ГОСТ 9.402-2004.  3. Выполнить усиление стойки согласно схеме.  4. Материал элементов усиления из стали С245 по ГОСТ 27772-2015.  5. Сварные швы <math>k_t=6mm</math>.  6. Сварку производить электродами типа Э42А по ГОСТ 9467-75*.  7. После восстановления бетон полов.</p>

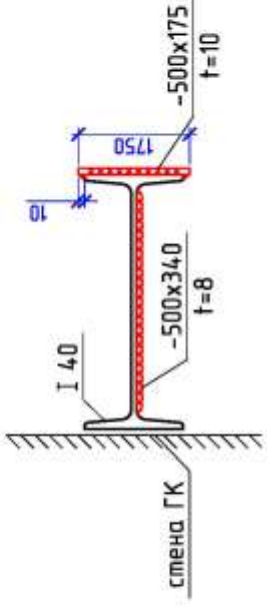
<p><b>Разрез а-а</b></p>

№ дефекта	Описание, фото дефекта	Способ устранения дефекта
2	<p>1. Коррозия основания факеркавых споек с упонением металла, значение момента сопротивления фактического сечения <math>W</math> менее <math>0,9W</math> проектного: от <math>0,000</math> - оси «Ж'/9», «9/Г'-Д'»; всего 2 стойки (смотри лист 15 и таблицу 11 на листах 100-102).</p>

<p>1. Сдолбить бетон на глубину 300мм.  2. Место усиления очистить от грязи и продуктов коррозии при помощи ручного или механизированного инструмента до 3-4 степени очистки по ГОСТ 9.402-2004.  3. Выполнить усиление стойки согласно схеме.  4. Материал элементов усиления из стали С245 по ГОСТ 27772-2015.  5. Сварные швы <math>k_t=6</math>мм.  6. Сварку производить электродами типа Э42А по ГОСТ 9467-75*.  7. После восстановления бетон полов.</p>

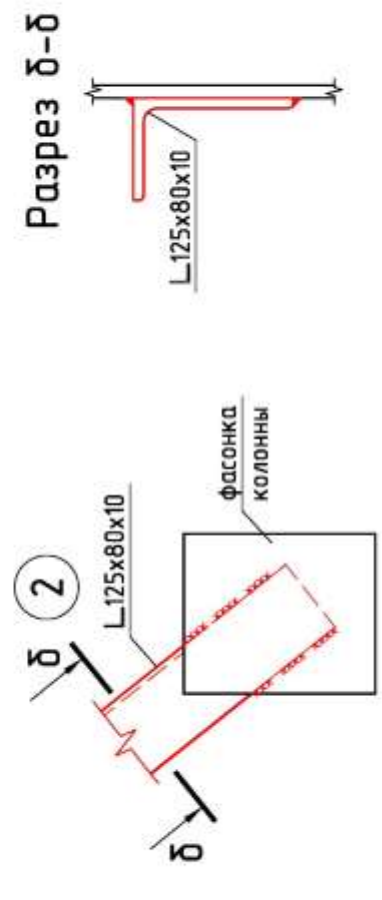
№ дефекта	Описание, фото дефекта	Способ устранения дефекта
9	<p>1. Обрезана ветвь вертикальной связи между колоннами и элементы соединительной решетки: отм. 0,000÷+2,500 – оси «В/9-8», «В/5-4»; всего 2 участка (смотри лист 27).</p>

<p>1. Сдвинуть бетон полов в месте соединения ветви вертикальной связи с фасонкой колонны.</p> <p>2. Место усиления очистить от грязи и продуктов коррозии при помощи ручного или механизированного инструмента до 3-4 степени очистки по ГОСТ 9.402-2004.</p> <p>3. Восстановить ветвь вертикальной связи согласно схеме.</p> <p>4. Элементы соединительной решетки восстановить аналогично дефекту №8, количество соединительных элементов уточнить по месту.</p> <p>5. Материал элементов усиления из стали С245 по ГОСТ 27772-2015.</p> <p>6. Сварные швы <math>k_t=6\text{мм}</math>.</p> <p>7. Сварку производить электродами типа Э42А по ГОСТ 9467-75*.</p> <p>8. Размер обозначенный * уточнить по месту.</p> <div style="display: flex; justify-content: space-around;"> <div data-bbox="699 224 1085 1030"> <p><b>Разрез а-а</b></p>

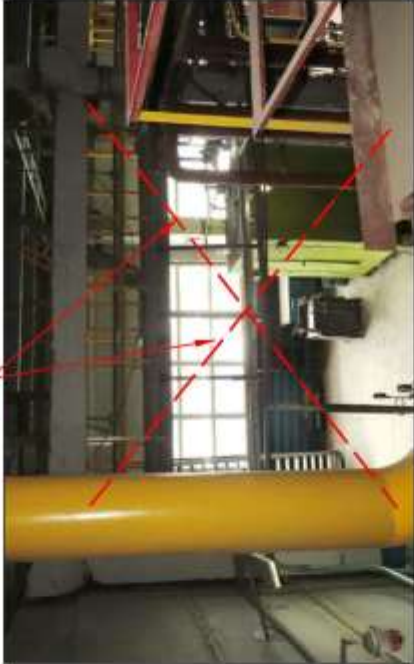
№ дефекта	Описание, фото дефекта	Способ устранения дефекта
11	<p>1. Отсутствуют или вырезаны отдельные вертикальные связи по колоннам: отм. 0,000÷+15,400 – оси «В/9-8», «В/7-6», «В/5-4»; всего 5 участков (смотри лист 27).</p>

<p>1. Восстановить вертикальные связи согласно проекту.</p>
12	<p>1. Отсутствуют ветви железобетонной распорки: отм. +11,900 – оси «В/9-8», «В/2-1»; всего 2 ж/б распорки (смотри лист 27).</p>

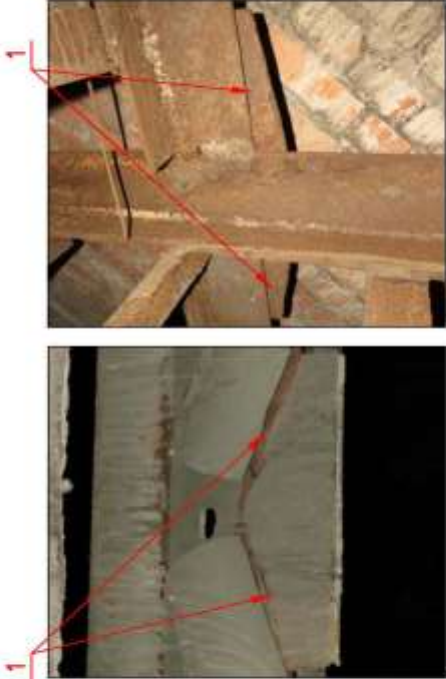
№ дефекта	Описание, фото дефекта	Способ устранения дефекта
13	<p>1. Отсутствуют швы крепления вертикальных связей к фасонкам: отм. +3,300 ÷ +15,400 – оси «В/9-7»; всего 4 участка (смотри лист 27).</p>

<p>1. Место усиления очистить от грязи и продуктов коррозии при помощи ручного или механизированного инструмента до 3-4 степени очистки по ГОСТ 9.402-2004. 2. Наложить сварные швы катетом <math>k=6\text{мм}</math>. 3. Сварку производить электродами типа Э42А по ГОСТ 9467-75*.</p>
14	<p>1. Вырез в полке уголка вертикальной связи по колоннам: отм. +2,500 – оси «Г/6-7»; всего 1 участок (смотри лист 28).</p>

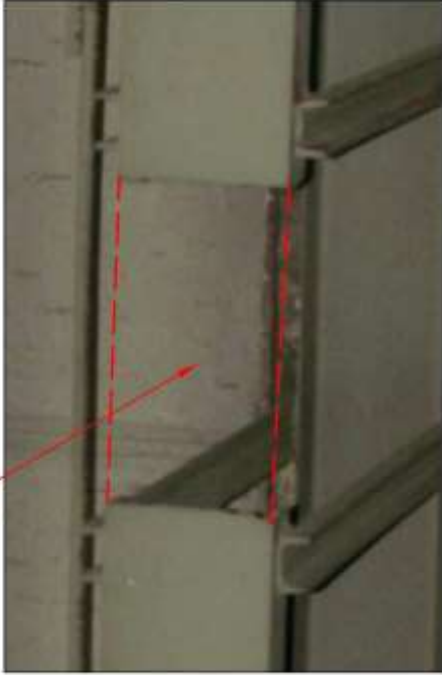
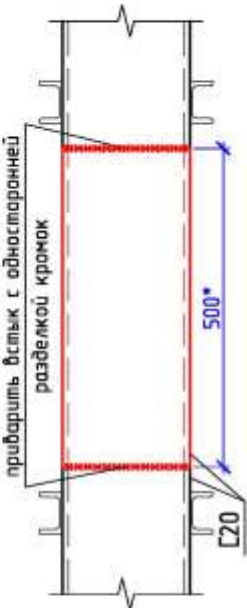
№ дефекта	Описание, фото дефекта	Способ устранения дефекта
15	<p>1. Вырезан участок дембл распорки вертикальной связи: отп. +24,000 - оси «Г/7-8»; всего 1 участок (смотри лист 28).</p>

<p>1. Место усиления очистить от грязи и продуктов коррозии при помощи ручного или механизированного инструмента до 3-4 степени очистки по ГОСТ 9.402-2004.</p> <p>2. Восстановить дембл распорки согласно схеме.</p> <p>3. Разделку кромок выполнить на монтируемом элементе, варить встык с полным проплавлением металла. Разделку кромок выполнять по ГОСТ 5264-80, тип сварного соединения С8.</p> <p>5. Материал элементов усиления из стали С245 по ГОСТ 27772-2015.</p> <p>6. Сварные швы <math>k_t=5\text{мм}</math>.</p> <p>7. Сварку производить электродами типа Э42А по ГОСТ 9467-75°.</p> <p>8. Размер обозначенный * уточнить по месту.</p>

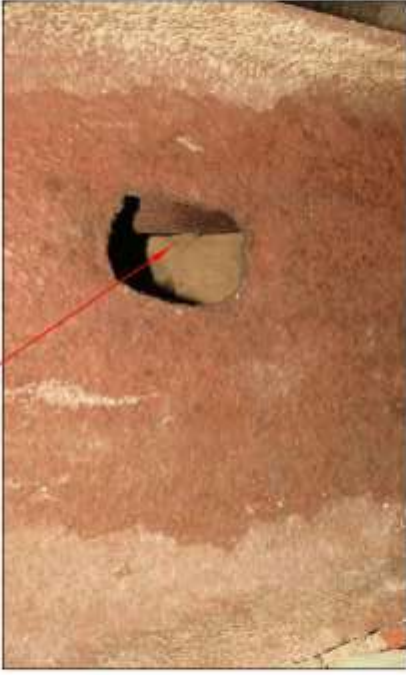
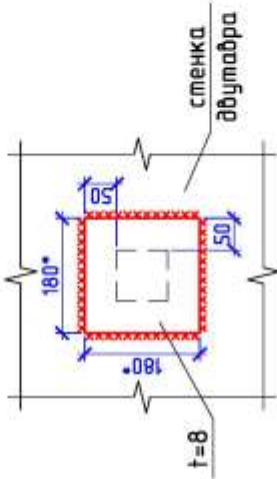
№ дефекта	Описание, фото дефекта	Способ устранения дефекта
17	<p>1. Вырезаны отверстия в стенках двутавров факверковых спаяк: отм. 0,000÷+1,500 – оси «В/9», «Е'/9», «9/Г'-Д'»; всего 7 вырезав в пяти стойках (смотри листы 32, 33).</p>

<p>1. Место усиления очистить от грязи и продуктов коррозии при помощи ручного или механизированного инструмента до 3-4 степени очистки по ГОСТ 9.402-2004.</p> <p>2. Выполнить усиление стойки согласно схеме.</p> <p>3. Материал элементов усиления из стали С245 по ГОСТ 27772-2015.</p> <p>4. Сварные швы <math>k_t=6\text{мм}</math>.</p> <p>5. Сварку производить электродами типа Э42А по ГОСТ 9467-75*.</p> <p>6. Размер обозначенный * уточнить по месту.</p>

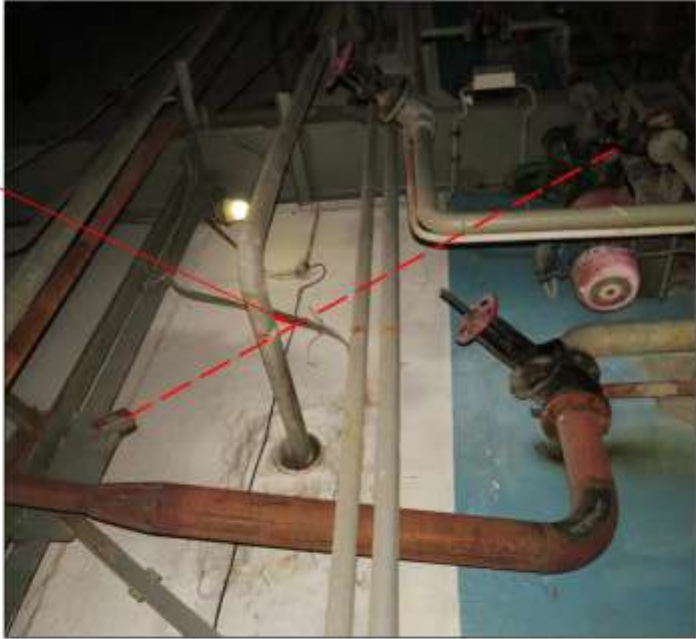
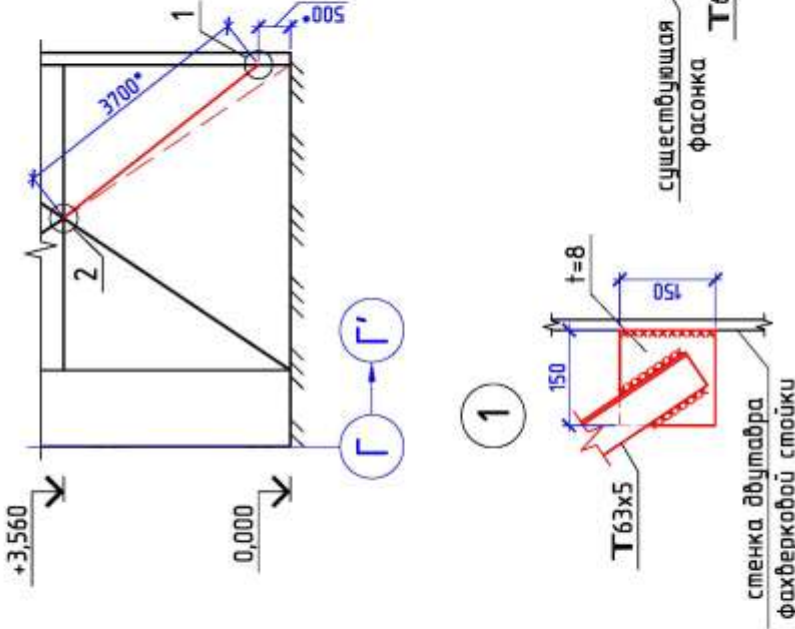
№ дефекта	Описание, фото дефекта	Способ устранения дефекта
19	<p>1. В месте расположения оборудования вырезана вертикальная связь между факдерковыми стойками: отм. 0,000 до +3,560 – оси «9/Г-Г»; всего 1 участок (смотри лист 32).</p>

<p>1. Срезать остатки вертикальной связи, места срезов зачистить наждачным кругом.  2. Место усиления очистить от грязи и продуктов коррозии при помощи ручного или механизированного инструмента до 3-4 степени очистки по ГОСТ 9.402-2004.  3. Восстановить вертикальную связь с расцентровкой согласно схеме.  4. Материал элементов усиления из стали С245 по ГОСТ 27772-2015.  5. Сварные швы <math>K_f=4</math> мм.  6. Сварку производить электродами типа Э42А по ГОСТ 9467-75°.  7. Размер обозначенный * уточнить по месту.</p>

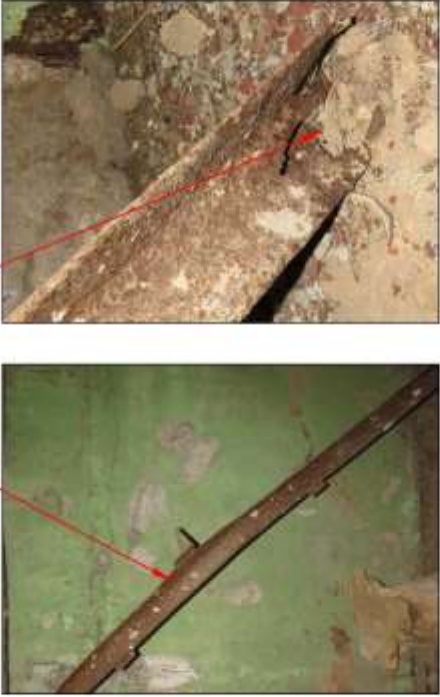
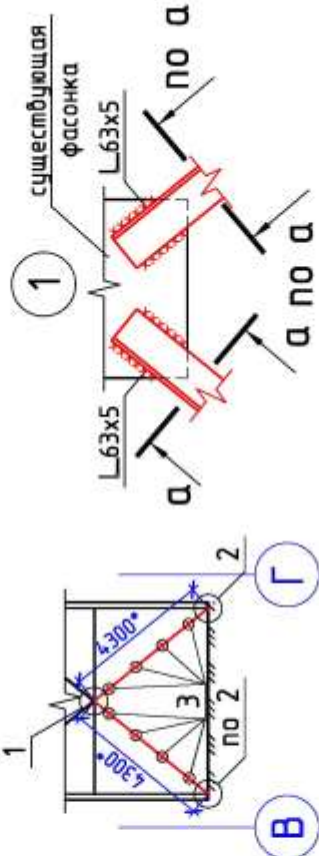
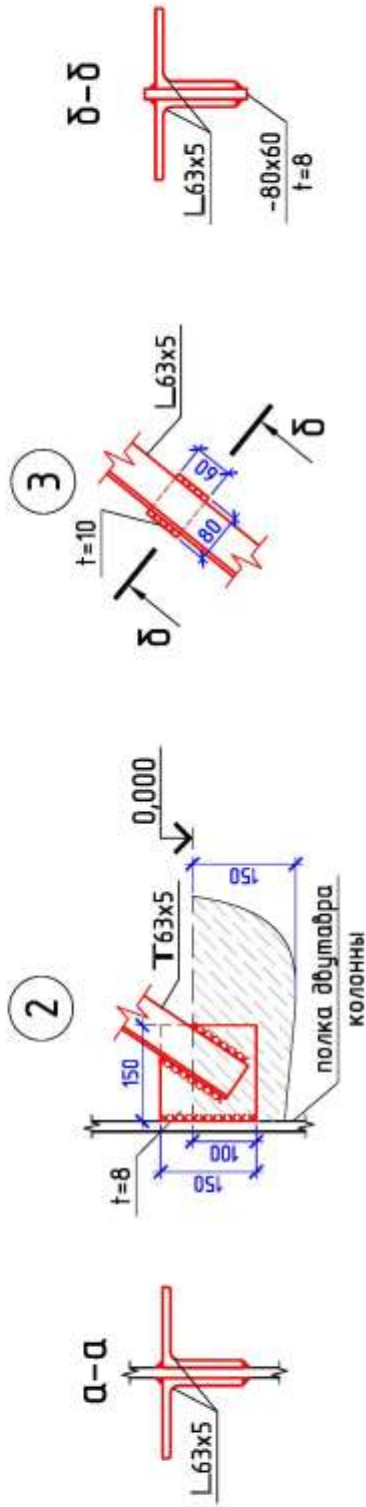
№ дефекта	Описание, фото дефекта	Способ устранения дефекта
20	<p>1. Вертикальные связи между факдерковыми стойками деформированы и коррозированы с утонением металла до сквозного: отм. 0,000 <math>\pm</math> +3,560 - оси «1/В-Г»; всего 1 участок, 2 элемента (смотри лист 33).</p>

<p>1. Сдвинуть бетон полов на глубину 150мм.  2. Срезать дефектные связи и фасонки в уровне пола, места срезов зачистить наждачным кругом.  3. Место усиления очистить от грязи и продуктов коррозии при помощи ручного или механизированного инструмента до 3-4 степени очистки по ГОСТ 9.402-2004.  4. Восстановить вертикальные связи согласно схеме.  5. Материал элементов усиления из стали С245 по ГОСТ 27772-2015.  6. Сварные швы <math>k_t=4</math>мм.  7. Сварку производить электродами типа Э42А по ГОСТ 9467-75*.  8. Размер обозначенный * уточнить по месту.</p>

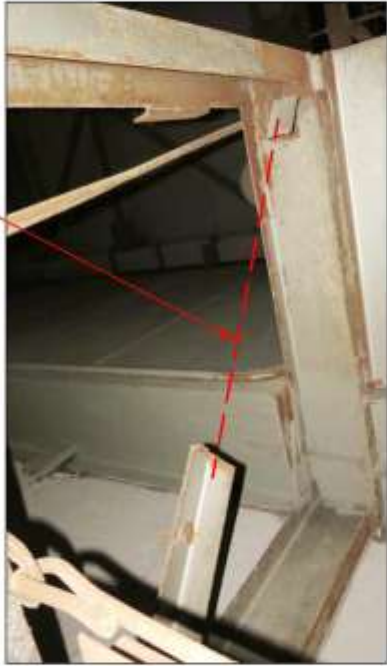
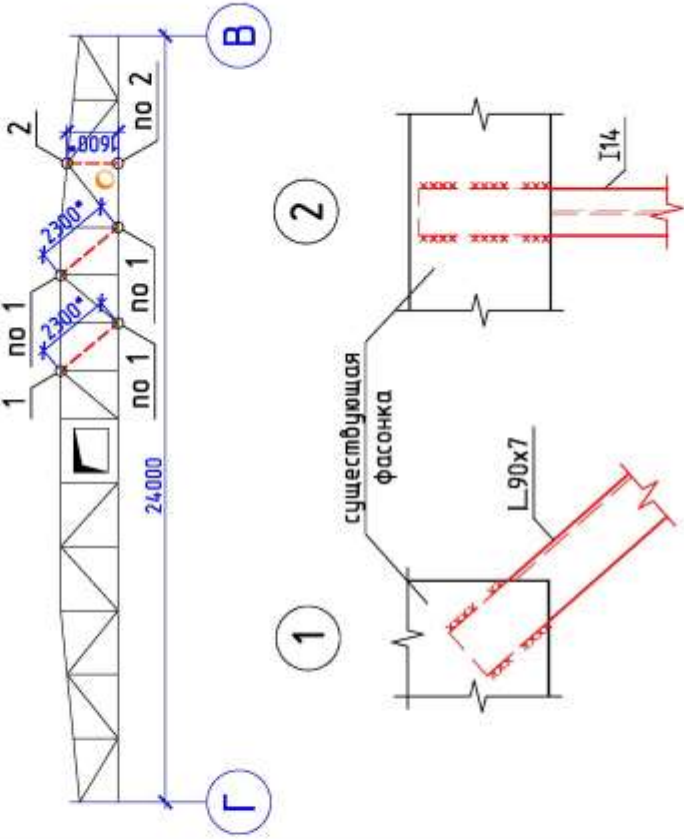
№ дефекта	Описание, фото дефекта	Способ устранения дефекта
21	<p>1. Вырезаны элементы соединительной решетки ветровой фермы: отм. +12,500 - оси «9/Г-В»; всего 3 элемента (смотри лист 32).</p>

<p>Способ устранения дефекта</p> <ol style="list-style-type: none"> <li>1. Срезать остатки элементов соединительной решетки, места срезов зачистить наждачным кругом.</li> <li>2. Место усиления очистить от грязи и продуктов коррозии при помощи ручного или механизированного инструмента до 3-4 степени очистки по ГОСТ 9.402-2004.</li> <li>3. Восстановить элементы согласно схеме.</li> <li>4. Материал элементов усиления из стали С245 по ГОСТ 27772-2015.</li> <li>5. Сварные швы <math>k=6\text{мм}</math>.</li> <li>6. Сварку производить электродами типа Э42А по ГОСТ 9467-75*.</li> <li>7. Размер обозначенный * уточнить по месту.</li> </ol>

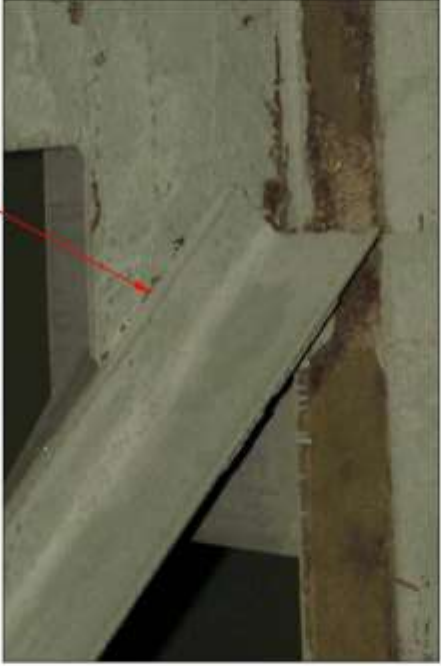
№ дефекта	Описание, фото дефекта	Способ устранения дефекта
22	<p>1. Швы крепления горизонтальных связей по нижнему поясу ферм отсутствуют или выполнены на прихватках: отм. +25,200 – оси «Г-В/9-1» (смотри лист 38).</p>

<ol style="list-style-type: none"> <li>1. Выполнить осмотр всех узлов связей по нижним и верхним поясам ферм, определить точное количество узлов с отсутствующим сварными швами.</li> <li>2. Место усиления очистить от грязи и продуктов коррозии при помощи ручного или механизированного инструмента до 3-4 степени очистки по ГОСТ 9.402-2004.</li> <li>3. Наложить сварные швы катетом <math>K_1=6\text{мм}</math>.</li> <li>4. Сварку производить электродами типа Э42А по ГОСТ 9467-75*.</li> </ol>
23	<p>1. Недостаточная длина сварного шва в месте крепления горизонтальных связей к нижнему поясу фермы из-за недостаточной длины фасонки: отм. +25,200 – оси «Б/Г-В»; всего 1 участок (смотри лист 38).</p>

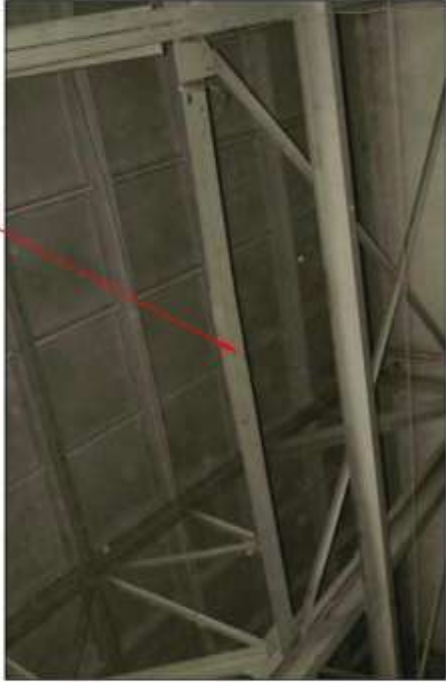
№ дефекта	Описание, фото дефекта	Способ устранения дефекта
24	<p>1. Деформированы распорки горизонтальных связей по нижнему поясу ферм: отм. +25,200 – оси «Г-В/7-6», «Г-В/5-4»; Всего 2 распорки (смотри лист 38).</p>

<ol style="list-style-type: none"> <li>1. Демонтировать дефектную распорку.</li> <li>2. Выпрямить распорку механическим способом используя ручной слесарный или кузнечный инструмент.</li> <li>3. Подпорно установить распорку в горизонтальном (проектном) положении.</li> <li>4. Места сварки очистить от грязи, остатков сварных швов и продуктов коррозии при помощи ручного или механизируемого инструмента до 3-4 степени очистки по ГОСТ 9.402-2004.</li> <li>5. Сварные швы Кf=6мм.</li> <li>6. Сварку производить электродами типа Э42А по ГОСТ 9467-75*.</li> </ol>
25	<p>1. Соединение вертикальных связей по нижнему поясу ферм выполнено не по проекту: отм. +25,200 – оси «Г-В/6-5»; Всего 1 участок (смотри лист 38).</p>

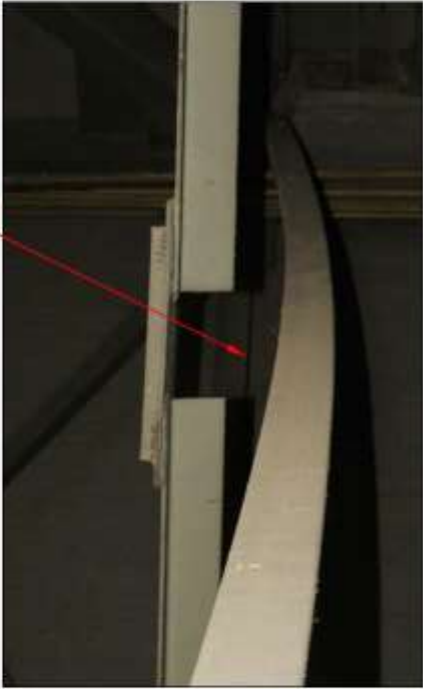
№ дефекта	Описание, фото дефекта	Способ устранения дефекта
26	<p>1. Горизонтальная связь по нижнему поясу ферм имеет недопустимый прогиб и не приварена к фасонке: отм. +25,200 – оси «Г-В/9-8»; всего 1 связь (смотри лист 38).</p>

<p>1. Срезать дефектную связь. 2. Выпрямить связь механическим способом используя ручной слесарный или кузнечный инструмент. 3. Место усиления очистить от грязи и продуктов коррозии при помощи ручного или механизированного инструмента до 3-4 степени очистки по ГОСТ 9.402-2004. 4. Подварно установить связь в горизонтальное положение, приборив к фасонкам крепления, при необходимости для корректировки длины связь допускается подрезать. 5. Сварные швы КГ=6мм. 6. Сварку производить электродами типа Э42А по ГОСТ 9467-75*.</p>
27	<p>1. Отсутствует распорка по верхнему поясу ферм: отм. +27,400 – оси «Г/5-4»; всего 1 распорка (смотри лист 39).</p>

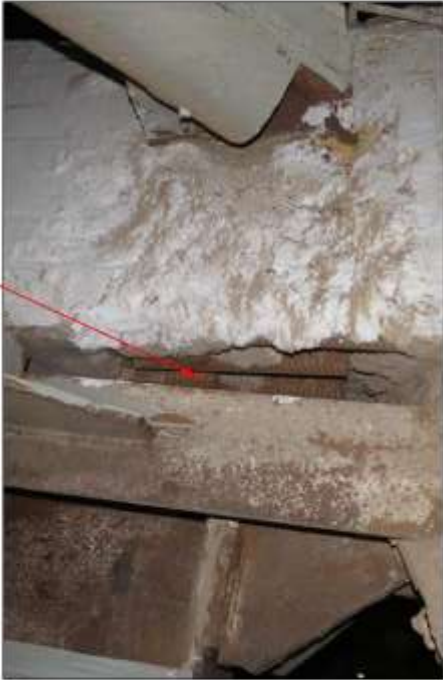
№ дефекта	Описание, фото дефекта	Способ устранения дефекта
28	<p>1. Не обетонирован монтажный стык железобетонных колонн: опм. +11,900 – оси «В/9-1»; всего 9 участков (см. лист 27).</p>

<p>1. Разрушающийся бетон сколоть до плотного.  2. Очистить арматуру от продуктов коррозии при помощи ручного или механизированного инструмента до 3-4 степени очистки по ГОСТ 9.402-2004.  3. Промыть поверхность старого бетона струей воды под напором.  4. Восстановить бетон ремонтным составом MasterEmaco S 488.</p>
29	<p>1. Разрушение защитного слоя бетона колонн с оголением и коррозией арматуры: опм. 0,000 – оси «В/9», «В/8», «В/1», «Б/1»; всего 4 участка (см. лист 15).</p>

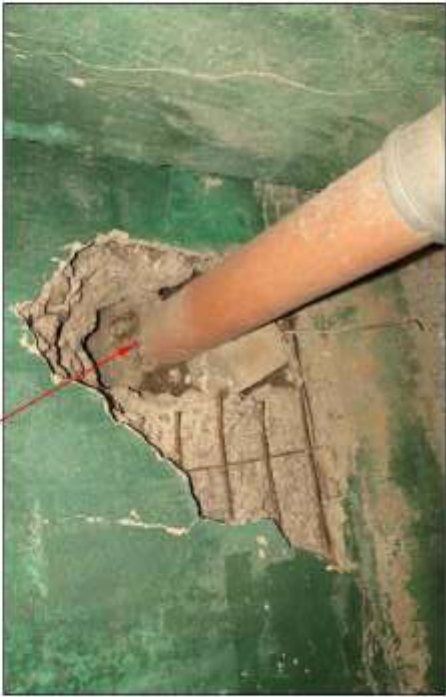
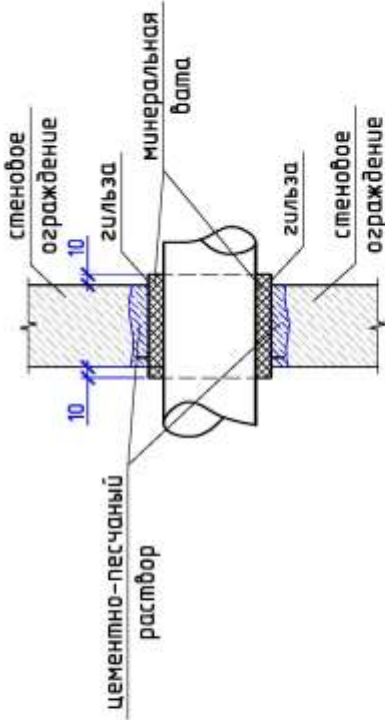
№ дефекта	Описание, фото дефекта	Способ устранения дефекта
30	<p>1. Не оформлено отверстие через стеновое ограждение для пропуска трубопровода: отм. +0,200 – оси «1/И'-Ж'»; всего 1 участок (см. лист 15).</p>

<ol style="list-style-type: none"> <li>1. Разрушающийся бетон сколоть до плотного.</li> <li>2. Очистить арматуру от продуктов коррозии при помощи ручного или механизированного инструмента до 3-4 степени очистки по ГОСТ 9.402-2004</li> <li>3. Промыть поверхность старого бетона струей воды под напором.</li> <li>4. Оформить отверстие через стеновое ограждение согласно схеме, установив стальные гильзы согласно эскизу из двух полцилиндров, обеспечивая необходимый зазор. Диаметр гильзы определить по месту.</li> <li>4. Зазор между стеной и гильзой, а также разрушенные участки бетона стенового ограждения восстановить бетон ремонтным составом MasterEmapo S 488, зазор между гильзой и технологическим трубопроводом заполнить минеральной ватой.</li> <li>5. Окрасить поверхность стенового ограждения силикатной краской.</li> </ol>

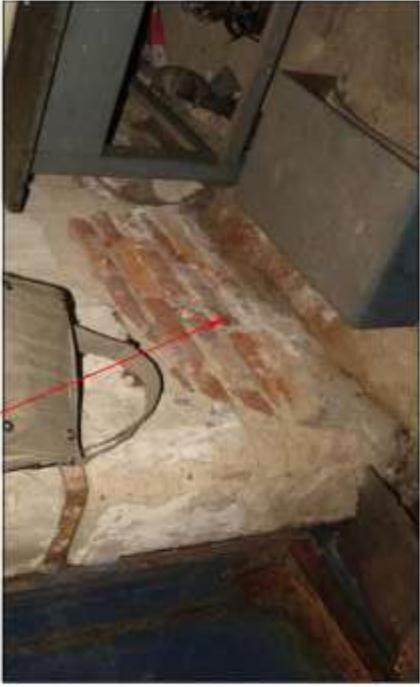
№ дефекта	Описание, фото дефекта	Способ устранения дефекта
31	<p>1. Разрушение штукатурки на внутренней поверхности стенового ограждения: отм. 0,000 – оси «Б/9-8»; приблизительная площадь дефектных участков 5,0м² (см. лист 15).</p>

<p>1. Очистить дефектные участки стенового ограждения от разрушающейся штукатурки, грязи и пыли.  2. Промыть водой под напором или продуть сжатым воздухом.  3. Оштукатурить сложным раствором в объемных соотношениях 1:2:5, обеспечивая при производстве работ полное заполнение швов кладки.  Раствор состоит из цемента марки 400, известкового теста (из хорошо прогасившейся извести) и песка, крупность зерен не должна превышать 1-2 мм.  4. Проплакивать и окрасить силикатной краской.</p>
32	<p>1. Шелушение и потеки на внутренней поверхности стенового ограждения: отм. 0,000 – оси «Б/4-3»; отм. +0,600 – оси «Ж/16'-15'»; отм. +6,600 – оси «Б/7-6»; отм. +6,600 и +7,700 – оси «Е'-И'/10'-14'»; отм. +12,600 – оси «И'/11'-16'»; отм. +19,800 – оси «И'/10'-16'»; приблизительная площадь дефектных участков 35,0м² (см. листы 15, 16, 18-20, 23).</p>

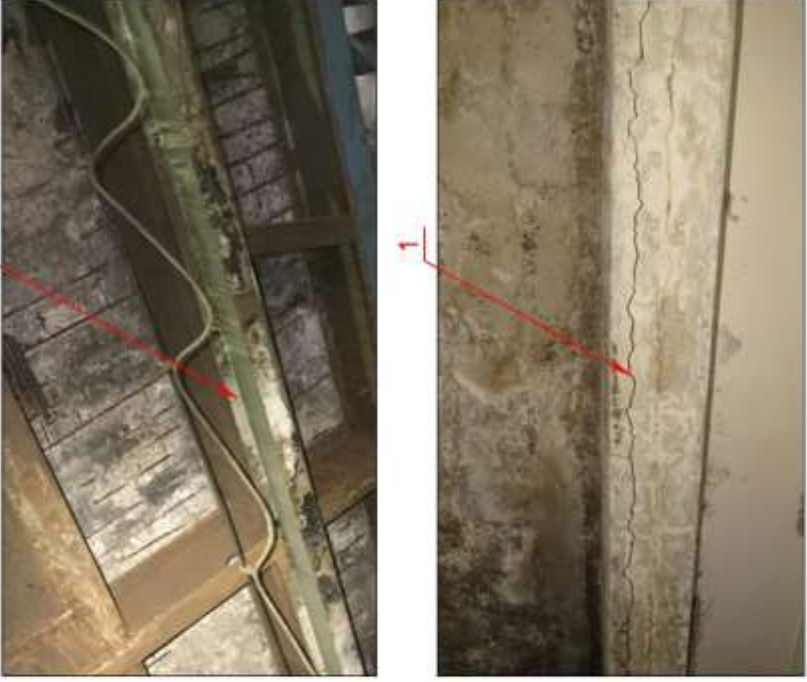
№ дефекта и усл. обознач.	Описание, фото дефекта	Способ устранения дефекта
34	<p>1. Разрушение защитного слоя бетона перекрытий, покрытий и балок под данные конструкции с оголением и коррозией арматуры, трещины коррозионного характера в ребрах плит перекрытий и покрытий: отм. +3,600 – оси «В-Б/8-6», отм. +6,600 – оси «А'-Б'/11'-13'», «Е'-И'/9'-16'», отм. +6,600 – оси «Г-Б/9-1», отм. +10,800 – оси «А'-Б'/15'-16'», отм. +12,600 – оси «Е'-И'/9'-14'», «В-Б/2-1», отм. +19,200 – оси «В-Б/6-5», покрытие – оси «Д'-В'/9'-12'», «В-Б/8-2», «Г-В/9-1»; приблизительная площадь дефектных участков 100,0м<sup>2</sup> (см. листы 46-52).</p>

<p>1. Разрушающийся бетон сколоть до плотного.  2. Очистить арматуру от продуктов коррозии при помощи ручного или механизированного инструмента до 3-4 степени очистки по ГОСТ 9.402-2004.  3. Промыть поверхность старого бетона струей воды под напором.  4. Восстановить защитный слой ремонтным составом MasterEmapo S 5400.</p>

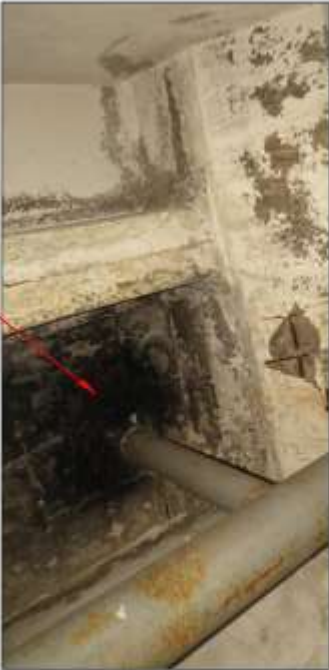
<p>1. Шелушение и потёки на поверхности перекрытий, покрытий и балок под данные конструкции: отм. +6,600 – оси «А'-Ж'/9'-16'», «Г'-В/7-6», отм. +12,600 – оси «Е'-И'/10'-15'», отм. +19,200 – оси «В-Б/8-7», покрытия – оси «Е'-Ж'/12'-13'», «Г'-Д'/9'-10'», «В-Б/8-2», «Г-В/9-8», «Г-В/3-1»; приблизительная площадь дефектных участков 250,0 м<sup>2</sup> (см. листы 46, 47, 49-51).</p>

<ol style="list-style-type: none"> <li>1. Устранить причины образования дефекта – отремонтировать кровлю и фасады.</li> <li>2. Очистить поверхность стен от потеков, шелушащейся краски и продуктов выщелачивания.</li> <li>3. Проплаклевать и окрасить силикатной и масляной красками.</li> <li>4. Разнобидность краски уточнить по месту.</li> </ol>
36

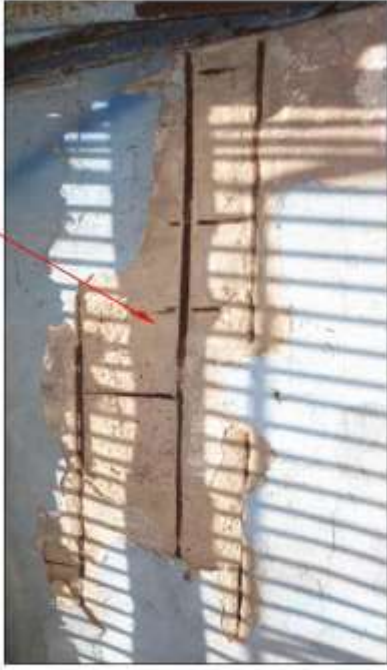
<p>1. Разрушение защитного слоя бетона стенового озрождения фасадов с оголением и коррозией арматуры: оси «9/Б-В», «9/Г'-В'», «Г/2-1», «В/5-4», «1/В'-Б'»; приблизительная площадь дефектных участков 2,0 м<sup>2</sup> (см. листы 53, 54, 59).</p>

<ol style="list-style-type: none"> <li>1. Разрушающийся бетон сколоть до плотного.</li> <li>2. Очистить арматуру от продуктов коррозии при помощи ручного или механизированного инструмента до 3-4 степени очистки по ГОСТ 9.402-2004.</li> <li>3. Промыть поверхность старого бетона струей воды под напором.</li> <li>4. Восстановить защитный слой ремонтным составом MasterEpoxy S 5400.</li> </ol>

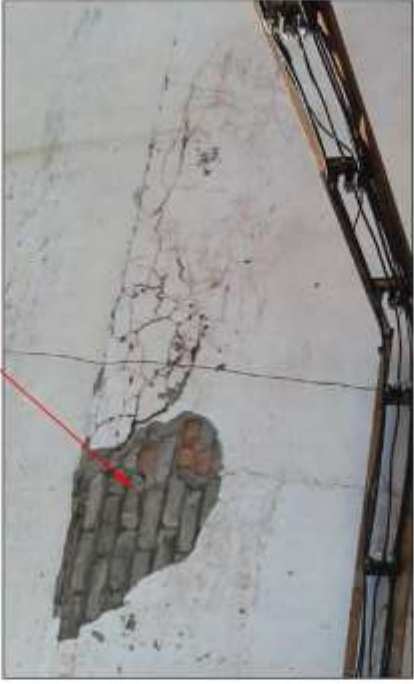
№ дефекта и усл. обознач.	Описание, фото дефекта	Способ устранения дефекта
37	<p>1. Разрушение штукатурки кирпичной кладки стенового ограждения фасадов: оси «1/И'-Ж'»; приблизительная площадь дефектных участков 2,0м² (см. лист 60).</p>

<ol style="list-style-type: none"> <li>1. Очистить дефектные участки от разрушающейся штукатурки, грязи и пыли.</li> <li>2. Промыть водой под напором или продуть сжатым воздухом.</li> <li>3. Оштукатурить сложным раствором в объемных соотношениях 1:2:5, обеспечивая при производстве работ полное заполнение швов кладки. Раствор состоит из цемента марки 400, известкового теста (из хорошо прогасившейся извести) и песка, крупность зерен не должна превышать 1-2 мм.</li> <li>4. Прошпаклевать и окрасить фасадной краской.</li> </ol>
38	<p>1. Шелушение поверхности стенового ограждения фасадов, локальные участки разрушения штукатурки: оси «9/В-В'», «Т/9-1», «Б/3-9», «17'/А'-Г'», «И'/14'-10'», «А'/9'-15'»; приблизительная площадь дефектных участков 1000,0м² (смотри листы 53-58, 60).</p>

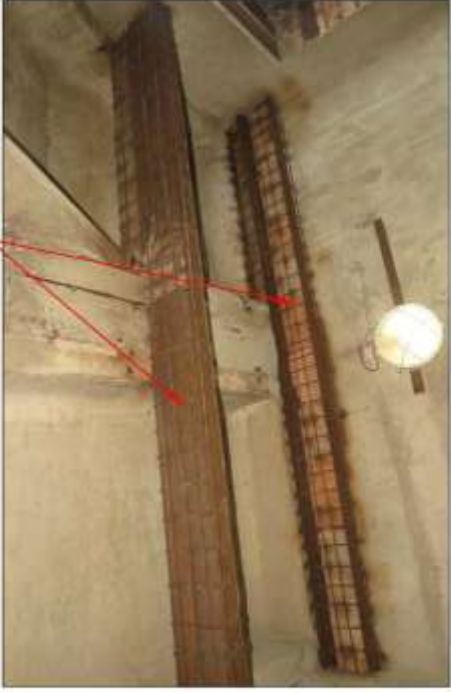
№ дефекта	Описание, фото дефекта	Способ устранения дефекта
39	<p>1. Частично отсутствует огнезащитная штукатурка на балках и косоурах лестничной клетки: оси «И'-Ж'/9'-10'» (см. лист 20).</p>

<p>1. Восстановить огнезащиту металлических конструкций лестничной клетки.</p>
40	<p>1. Разрушено светопропускающее стеновое ограждение фонарей: оси «8/Д'-Г'», «Г'-В'/6-3», «Г'/13'-15'»; приблизительная площадь разрушенного ограждения 4,00м² (см. лист 59).</p>

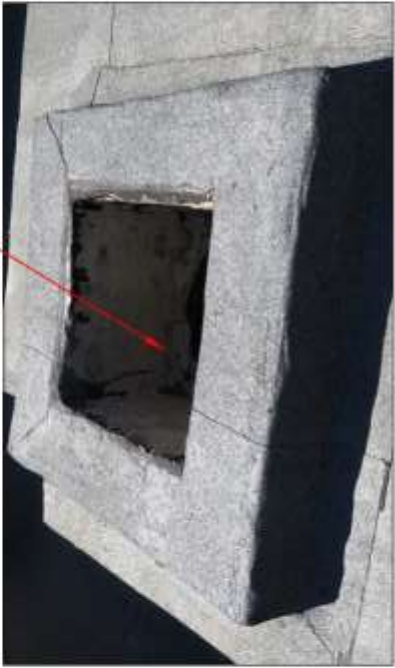
<p>1. Отсутствуют защитные колапки на технологических отверстиях в кровле, в результате чего атмосферные осадки попадают на внутренние конструкции в здании: оси «А'-Д'/9'-12'»; всего 4 участка (см. лист 60).</p>

<p>1. Установить защитные колапки.</p>
<p>46</p>	<p>1. Частично не окрашены в красный цвет пожарные трубопроводы: отпм. 0,000 ÷ +6,000.</p>

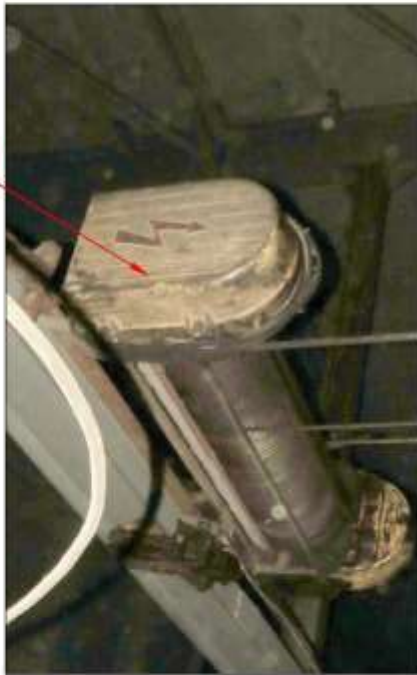
№ дефекта и усл. обознач.	Описание, фото дефекта	Способ устранения дефекта
4.7	<p>1. На отдельных грузоподъемных механизмах отсутствуют информационные таблички.</p>	<p>1. Провести ревизию всех грузоподъемных механизмов на предмет отсутствия информационных табличек. 2. Установить отсутствующие таблички.</p>
